COMUNE DI MONTERIGGIONI

***Relazione Geologica di supporto alla Variante del Piano Urbanistico
Attuativo per un progetto di riunificazione del comparto NI37 con il
comparto RI29, da realizzarsi presso il Parco di Uopini, nel Comune di
Monteriggioni***

Committente: *Associazione Donatori di Sangue*
Via Uopini 18, Monteriggioni - Siena

Buonconvento, Gennaio 2019

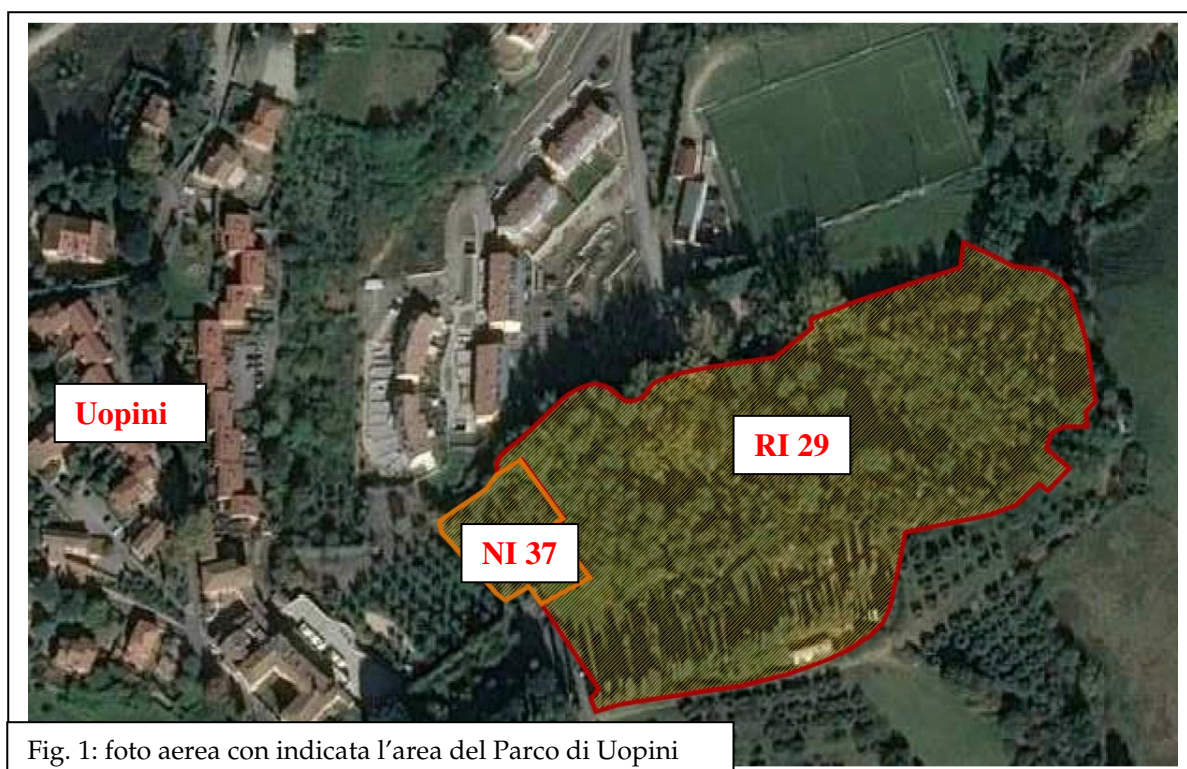
Fig. 1: foto aerea con indicata l'area del Parco di Uopini

L'area in studio è ubicata nel Comune di Monteriggioni, immediatamente ad est dell'abitato di Uopini. Nella foto aerea seguente è indicata l'area del parco di Uopini con il comparto già acquisito RI 29 ad il nuovo adiacente NI 37:

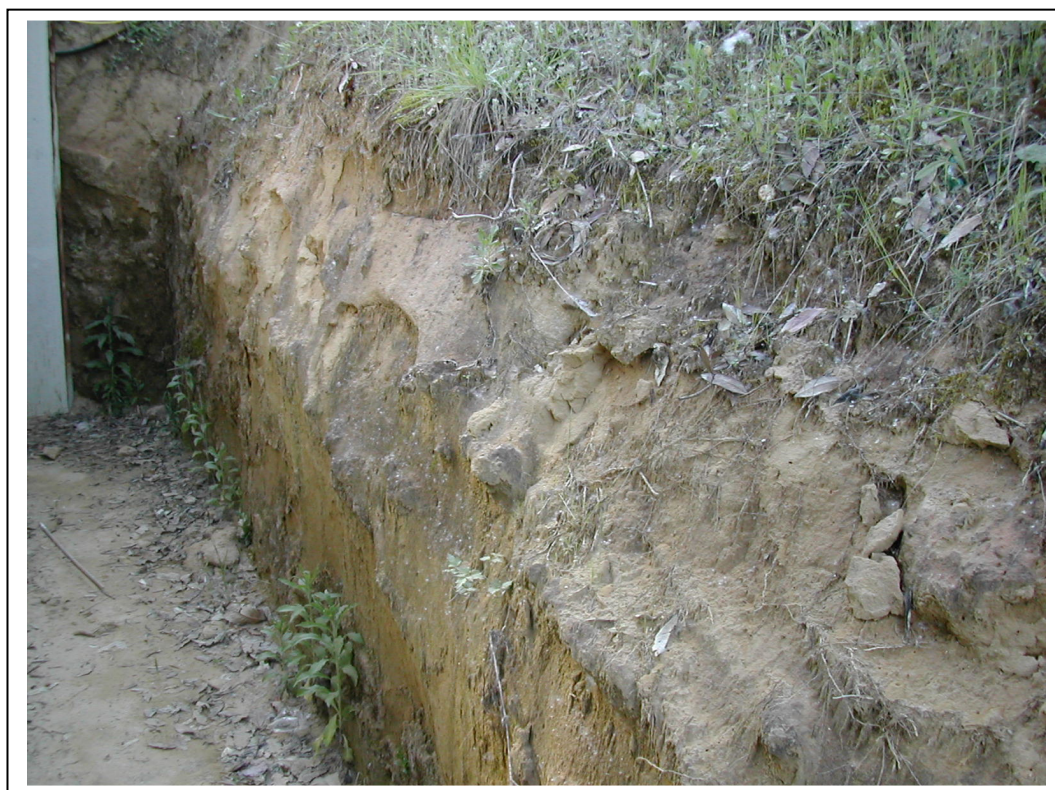
Fig. 2 affioramento Sabbie San Vivaldo. La foto è stata eseguita su di uno scavo per la realizzazione della vecchia struttura ancora presente nell'area RI 29.

Dalla foto in fig. 2 le sabbie si presentano con stratificazione circa orizzontale. In primo piano sono visibili i livelli più cementati, la cui maggior resistenza all'erosione li rende in rilievo rispetto alla sabbia meno cementata.

Da un punto di vista geologico (Tav. 7) l'area sembra essere interessata da depositi di origine marina di Epoca Pliocenica. La litologia predominante sono le sabbie di San Vivaldo (SVV) di colore giallo, debolmente stratificate e con all'interno sottili livelli di areniti, spesso debolmente cementate.

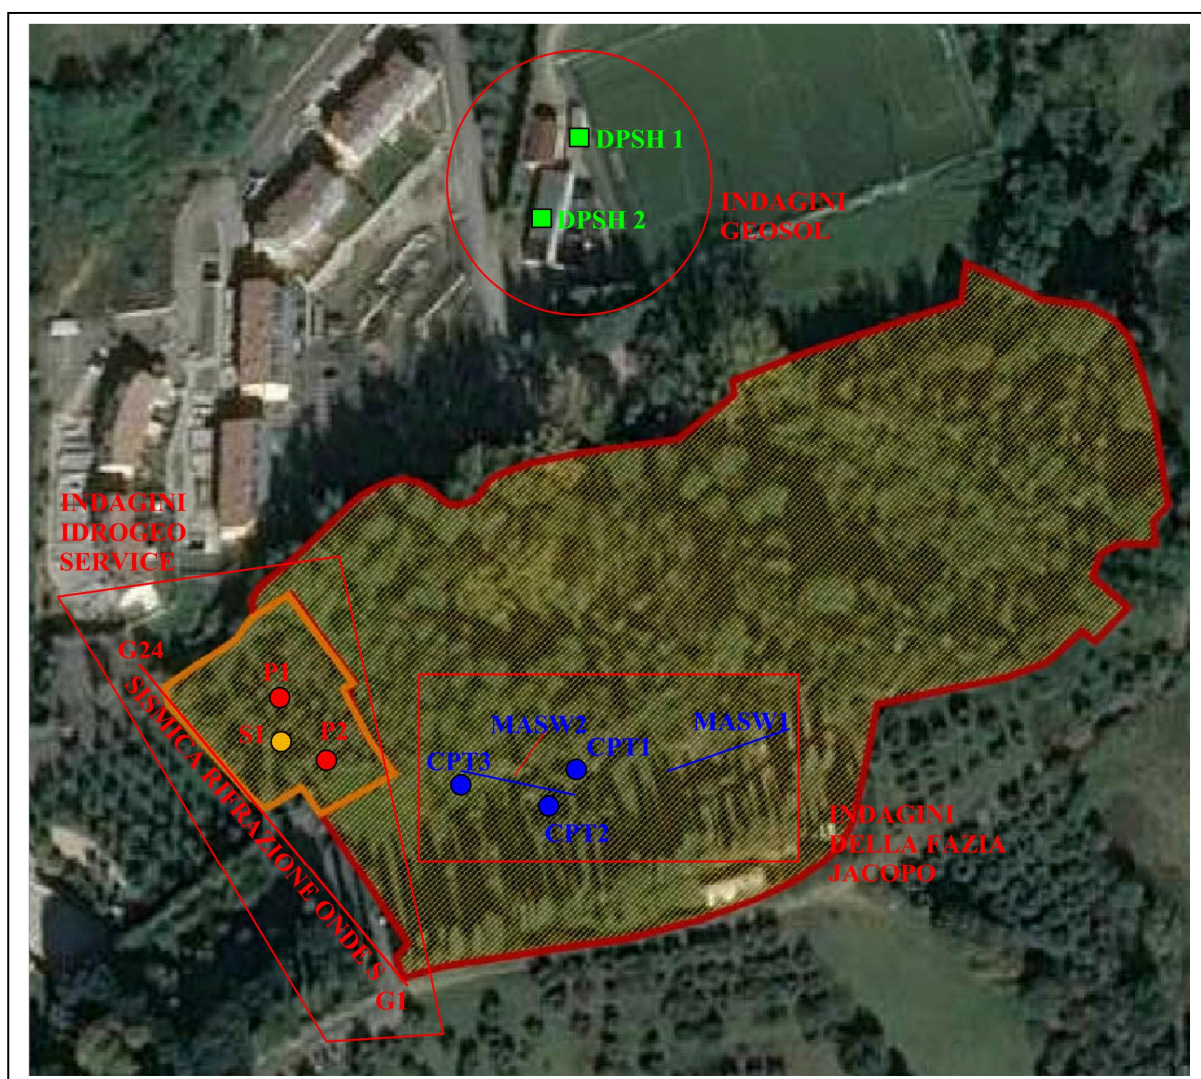
Fig. 3: ubicazione delle indagini pregresse

L'ubicazione di tutte le indagini eseguite sono evidenziate nella figura sottostante:

Nello studio in esame si sono prese in considerazione le indagini sismiche svolte dallo scrivente nel 2007 e dalla Società IdroGeo Service nel 2014, così come ubicate in Fig. 3.

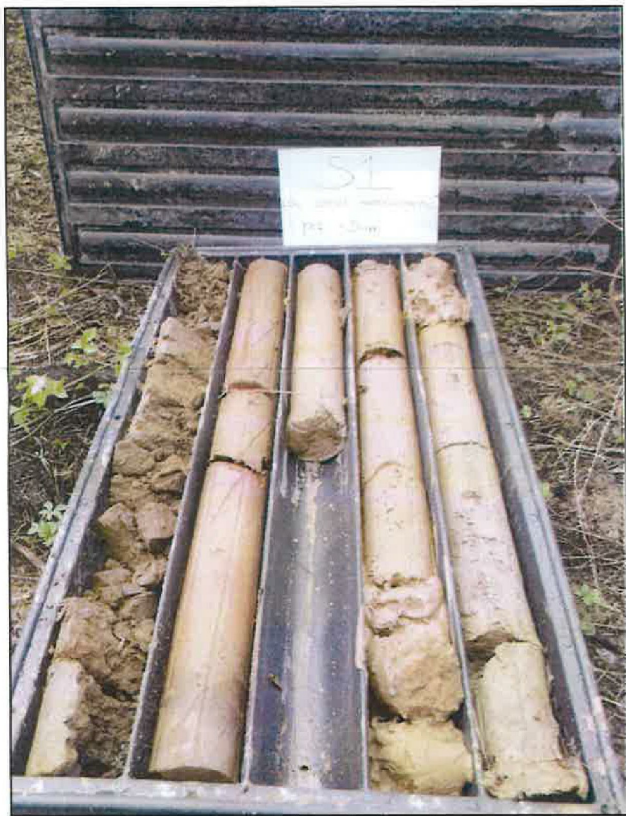
S1 da p.c. a -5,00 m da p.c.
S1C1 (-2,50 m/-3,00 m da p.c.)

Nelle vicinanze della stessa è stato eseguito un sondaggio a carotaggio continuo, spinto sino alla profondità di 8 m (in Tav. 10 il report del sondaggio). Nella stessa verticale è stato prelevato un campione indisturbato tra le profondità di 2,50 – 3,00 m dal piano di campagna, il cui esame di laboratorio ha fornito i seguenti risultati:

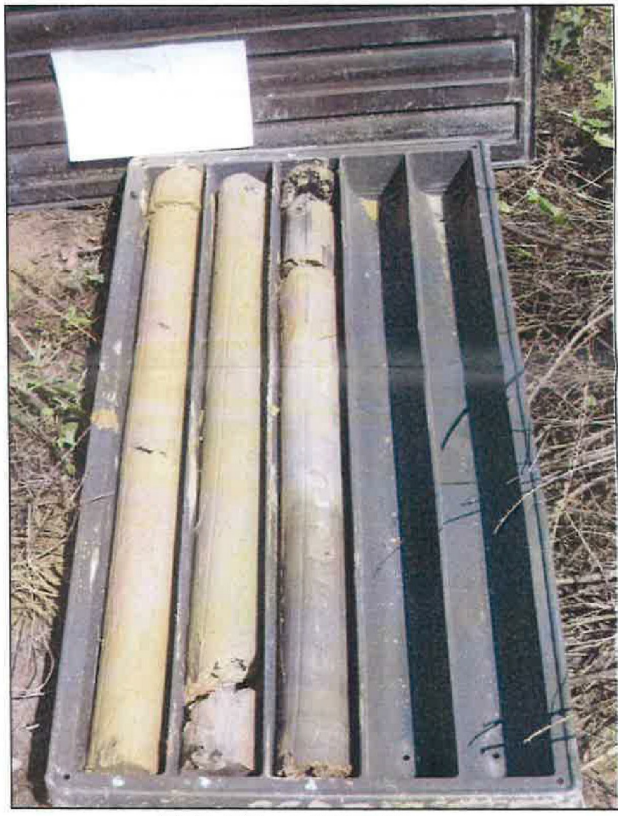
Fig. 6

S1 da -5,00 m a -8,00 m da p.c.
SPT: 10-13-18 (-5,00 m/-5,45 m da p.c.)

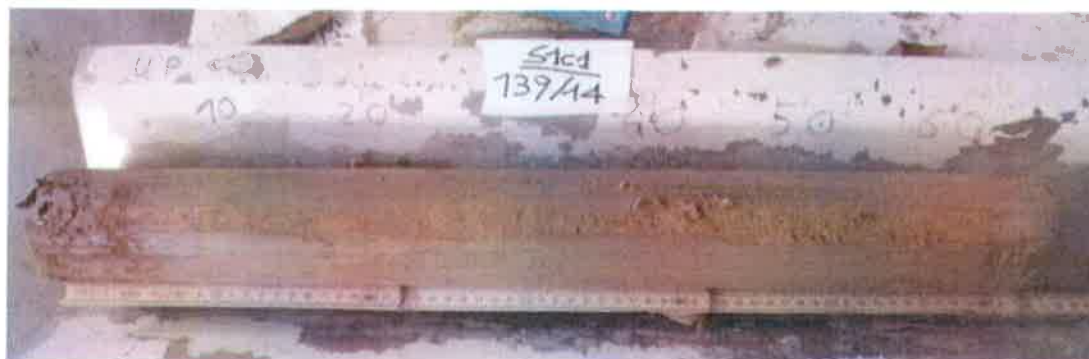
0 - 60 cm: limo sabbioso argilloso consistente
colore marrone giallastro

prove eseguite: umidità naturale, peso di volume e taglio
